公益社団法人 山形県水質保全協会
丸 田 徹

1. はじめに

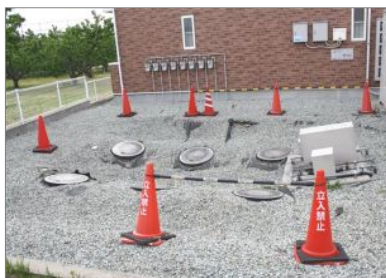
放流先となる蒸発散方式は法定検査の検査対象ではないが、不具合等があれば浄化槽の処理機能に影響を及ぼすため、改善を求める場合もある。実際、法定検査において、陥没（図-1）や水位上昇（図-2）の蒸発散方式が確認されたため、これらの現象が浄化槽本体機能へ与える影響や危険防止の観点から調査を行うこととした。また、平成 26 年 3 月の

図-2 陥没

表-1・2から安全面については、陥没が12基、傾きが4基あり、中には先の図-2のように立入禁止にしている箇所があった。衛生面では、隣地境界線より3m未満が64基あった。なお、水位上昇は9基あったが調査時点での浄化槽に対する影響は無かった。

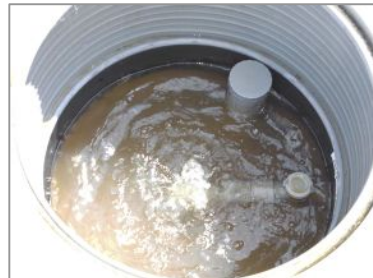
図-3 水位上昇

水位上昇の原因としては、土質・地下水(雨水の集水)・目詰まり等考えられる。

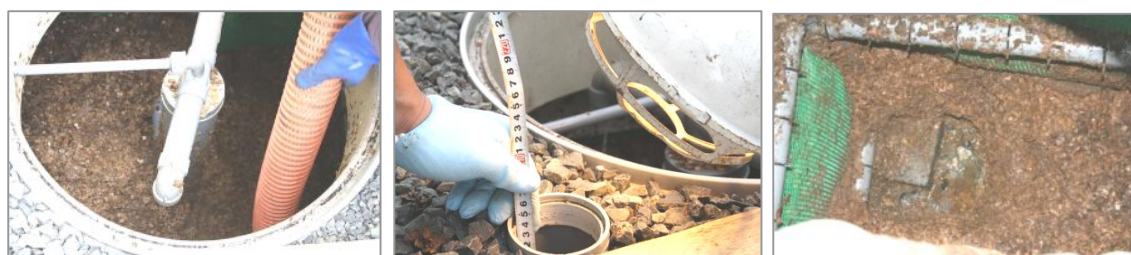
検水管底部までの距離、GLまでの高さ、有効寸法や有効容量を測定した結果、規格概要とほぼ一致した。しかし、底部の止水シートがないため、施工不良が確認された(図-4)。

図-4 吸引作業の様子(左) 検水管底部距離測定(中央) 底部の施工確認(右)

しかし、施工者の責務として、①管理と経費について使用者に対する説明と理解、②適正な施工を行う(底部の防水シートが無い、底部コンクリートの敷設無し、埋め戻しの指定砕石不使用など)、③トレンチの設置基準に基づき浸透試験の実施、が挙げられる。また、浄化槽管理者は、浄化槽本体に対する維持管理の認識はあるが、蒸発散方式の維持管理に対する認識は希薄であることが分かった。

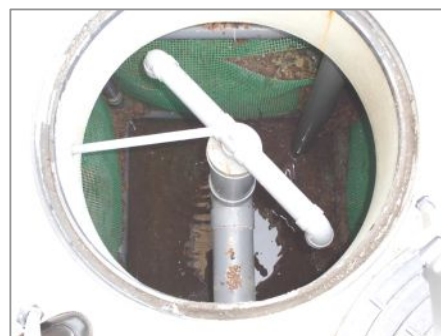
図－5

ネットは支柱に狭い間隔で結束バンドにて固定されており、ネットはずれは無かった。しかし、内側に湾曲している面と、反対に外側へ湾曲している面が認められた。これは、内圧と土圧の仕切りがネットになっている為、埋め戻しの際に内と外を均等に充填してこない、ネットの弛みによる湾曲はさけられないと考えられる。また、充填剤の減少により目視できた他の施設では、埋め戻しの砂利について指定寸碎石が使用されておらず、大きさが施設ごとに異なっていたり、砂が装置内へ流入し崩落している施設もあった。

内部充填剤減少・ネットはずれによる崩落(他の施設)

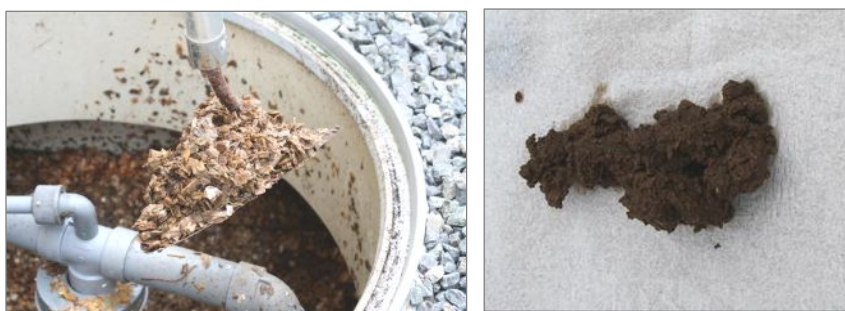
上段は、充填剤が原型のままであり、全体に湿っている状態だったが腐食は進行していなかった。中段は黒色化し充填剤の原型が崩れ、堆肥のような状態で腐食が進行

図－6 充填剤の状態 上段(左) 中段(右)

していた(図－6)。また、腐食が進行していると思われた下段～深層部は、上段の充填剤より腐食がやや進行した状態と色相で、ほぼ原型を留めていた。内部充填剤の変化から、中段で周囲の地中に浸透している。又は、地表面の雨水が浸透して集水されているとも考えられた。現状、腐食の進行が早い事から将来空洞化の原因につながり、地表面の沈下や装置の破損に至ると予想された。
