## ディスポーザーを設置した浄化槽の調査について

公益社団法人 山形県水質保全協会 青年部  
○公益社団法人 山形県水質保全協会 高橋義隆

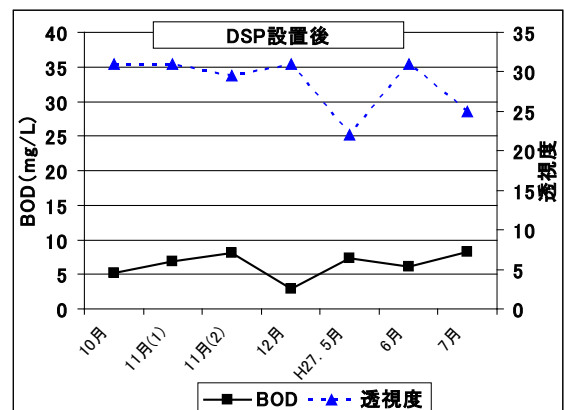
図-1 B 宅の BOD と透視度の推移

各項目の調査範囲(推移)の数値幅が小さく安定し、設置後の平均透視度は 28.6 であり、平均 BOD は 5 ポイント低下するなど、若干良好となる結果となった。

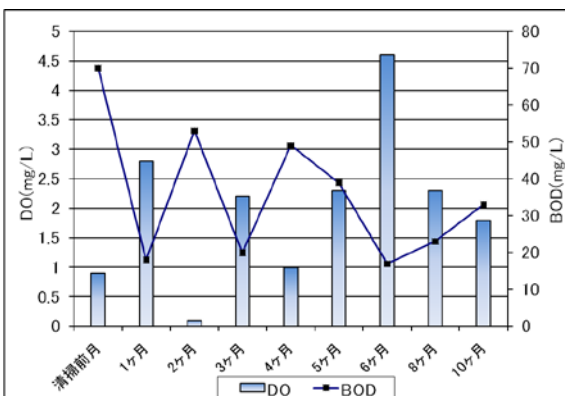
図-2 C 宅の BOD と DO の関係

C 宅における DSP 設置後の水質(BOD、DO)の推移について図-2 に示す。元々油脂分の流入が多く負荷が高いうえ、一時的に多量に流入する場合もあり、設置前の平均透視度は表-4 から 10 (範囲 7~16) であった。

DSP 設置後は、平均透視度が 16.8 と上昇した反面、平均 BOD は 35.8mg/L とやや高くなり、透視度 (範囲 7~29)、BOD (範囲 18~70) とともに数値幅が大きくばらつ

き、安定しない結果となった。

C 宅は図-2 から DO が 1.0mg/L より低いとき、透視度と BOD が特に高く表れており、D 宅はメーカー推奨値の 1.0mg/L を超えることはなかった。

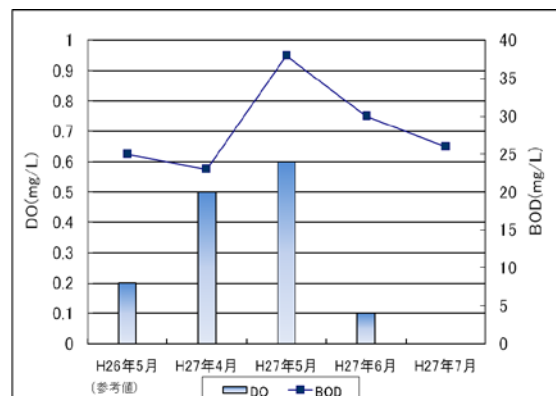
図-3 D 宅の BOD と DO の関係

D 宅は過去 2 年の検査結果と今回調査を比較したところ大きな変動は無かった。

なお、BOD が 38mg/L と高い結果となったのは使用人員が 3 人から 5 人に増加したことによるものと思われる（図-3）。

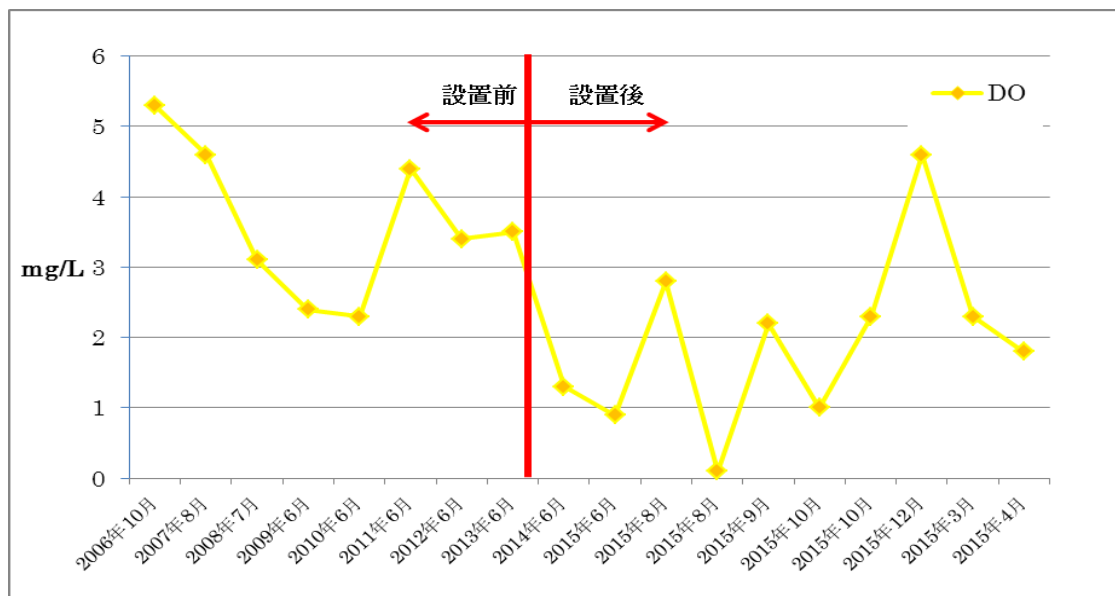
図-4 C 宅の DO の推移

図-4 は C 宅の DO の推移である、図を見ると設置後のほうが低く推移している教育センターの実務セミナーで確認したところ C 宅の型式で DSP 使用時は DO3.0 mg/L 以上必要とのことだったが、設置後 DO3.0 mg/L を上回することはほぼなかった。DO が 1.0 mg/L は特に BOD も高く、D 宅に関しても同じことが言え DO の低下が BOD 上昇の原因と考えられた。

このことから、C 宅の処理方式は DO3.0 mg/L 以上、D 宅の処理方式はメーカー推奨値の 1.0mg/L 以上必要であり、DO を適正に維持し生物膜の適切な管理に努め、状況によってはブロワの出力アップなどの対応が必要とされる。

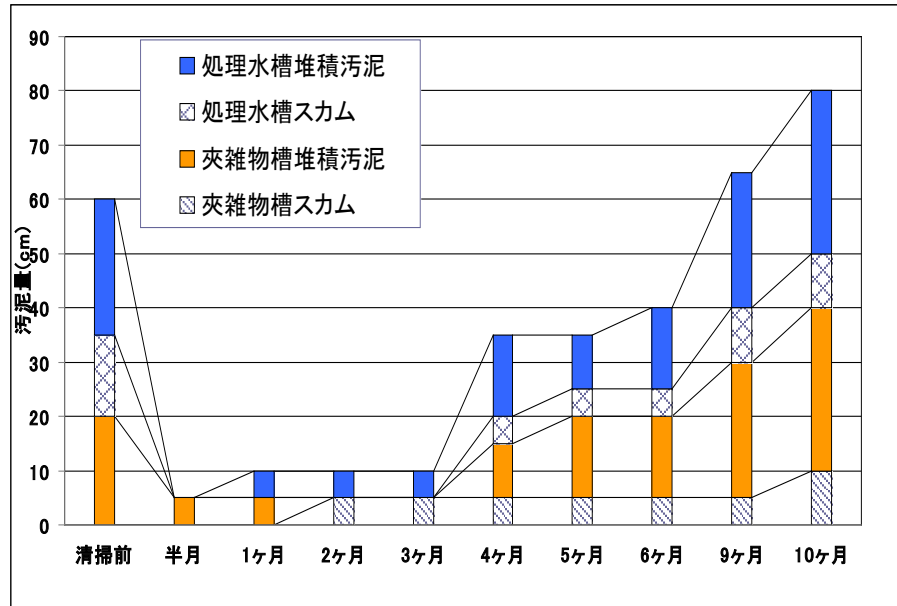
図-5 C 宅における汚泥スカム量の推移

異なり、また仕様は様々である。そこで C 宅の汚泥の堆積状況をみるため図-5 に示したところ、清掃後 4 ヶ月ほどから徐々に増加し、およそ 9 ヶ月目には前年清掃前と同等の汚泥量となるなど蓄積ペースが速い結果となっている。また、D 宅は清掃後約半年で汚泥スカムが沈殿分離部で 55cm と多く、また清掃後 10 ヶ月で嫌気ろ床槽出口に米粒の巻き上がりが確認され、処理水槽にスカム汚泥が多量に発生していることから貯留量の限界のようであった。

今回の 2 施設では、処理方式や使用条件によっては 9 カ月程度で清掃が必要になることも想定されるため、汚泥量の把握に努めることが大切である。また、流量調整機能による汚泥の緩和にも注意を払う必要がある。

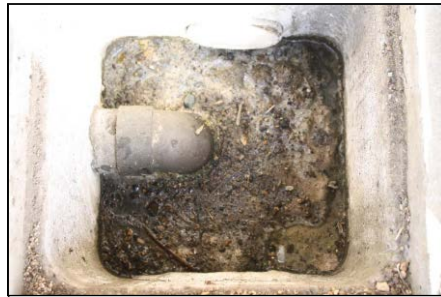
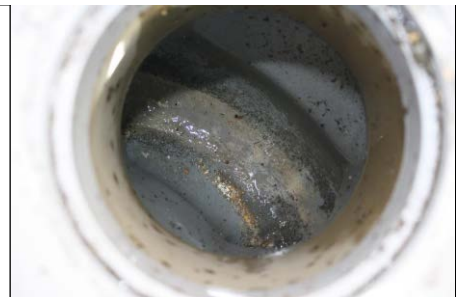
図-7 溜めマスの改修工事による臭気と固形物堆積の改善

B 宅では DSP 設置後に臭気の発生や固形物の堆積が確認されたが、図-7 の溜めマスをインバートマスに改修工事したことにより改善された。

改修工事前(固形物堆積)

改修工事後

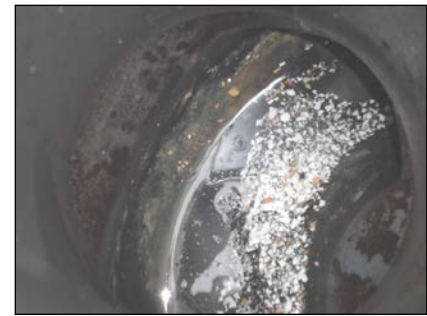
図-6 屈曲インバートの卵殻

A 宅の屈曲インバートで時折卵殻が確認された(図-6)。管渠のたわみによる汚水停滞や卵殻の粘着質による付着などが考えられた。通常の使用状態でフラッシュアウトされ、一時的に停滞すると思われる。
