CF 型・KTG 型浄化槽の現状と水質改善の検証

公益社団法人 山形県水質保全協会
斎藤 智和

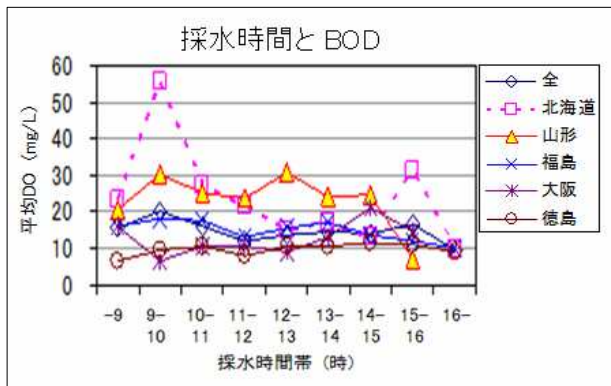
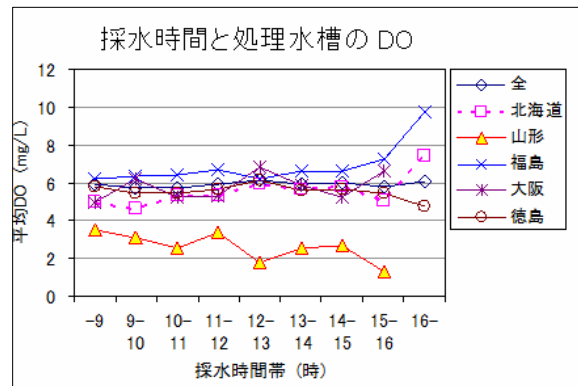
図-1 (公財) 日本環境整備教育センター資料

さらに、平成24年3月に行われた(公財)日本環境整備教育センターの実務セミナーで公表されたモアコンパクト型浄化槽(CF・KTG型)の7条検査の水質検査結果においても、山形県はBOD、DOにおいて他県平均より水質低下の傾向がみられた(図-1、図-2)。

図-1、図-2からBOD・DOともに平均値を下回り正常な運転状況とは考えにくく、「検査員の採水等のバラツキ」又は「取扱い説明書に基づいた維持管理がなされていないのか」「流入負荷が他県よりも高いのか」等疑問が出てきた。

しかし、処理水槽のDO値が平均より低く尚且つBODも悪い事から、関連が認められ「検査員の採水等のバラツキ」ではないことは図-1、図-2から読み取れたが、他の疑問については(公財)日本環境整備教育センターの実務セミナーの資料から読み取れず、山形県のモアコンパクト型浄化槽(CF・KTG型)の状況把握と維持管理の実態を調査し、水質の改善の検証を行うこととした。

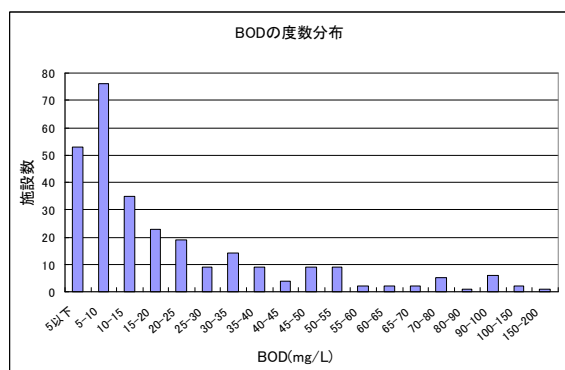
図－3 BOD の度数分布

7条検査 280 基（平成 22 年 6 月～平成 24 年 6 月）の実施状況を示した図－3 の分布では、20mg/L 以下が全体の 66.8% を占めたが、BOD30－35、45－55mg/L の付近に小さいピークとさらに大きな値を示すものが見られる。

以上のことから、図-3の分布図から BOD30-35、45-55mg/L の付近に夫々の分布が見られた施設を抽出し、状況を掘り下げてみた。

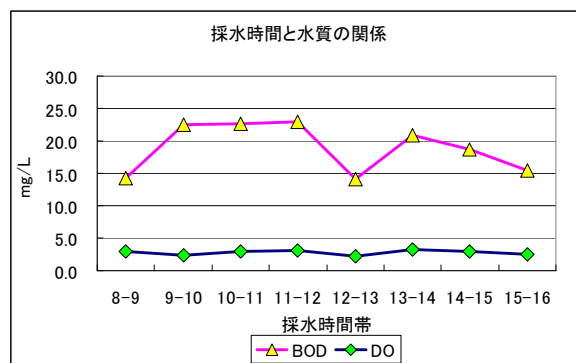
図－4 採水時間と水質の関係

図－4 については、（公財）日本環境整備教育センターへ今年 2 月に報告した 124 件のデータとほぼ同じラインを描いてきている。このことから、半年経過し調査母体数を多くしても同じ傾向を示した。

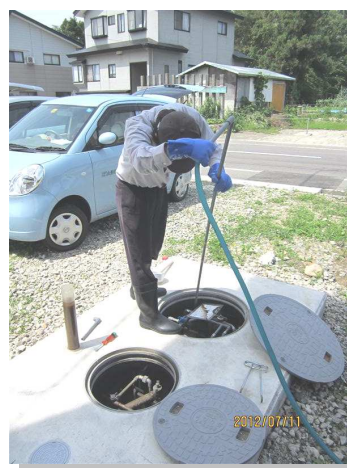
図-5

処理水槽のDOが1.0mg/L以下の浄化槽に対し実施した。

L字パイプを使用した空気逆洗

手動逆洗、又は生物ろ過部底部よりL字型パイプを挿入し空気逆洗の実施(図-5)。

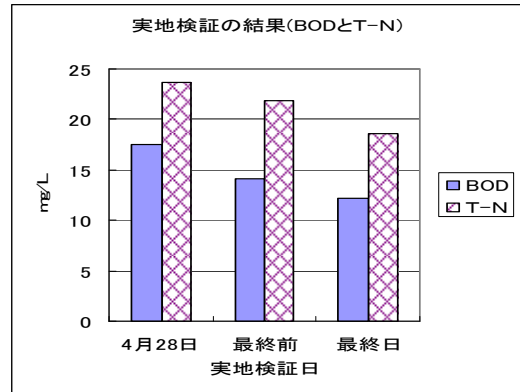
図－6 実地検証の結果(BODとT-N)

全体的な結果を図－6に表す。平均 BOD 10.4 mg/l・T-N17.3 mg/と共に基準値まで下がった。結果として処理水槽底部 10cmの DO 値も 1.0mg/Lから 3.3mg/Lまで上昇し改善された。

改善については、放流側から流入部への改善として、処理水槽の汚泥・スカム移送⇒生物ろ過部の閉塞解除⇒嫌気ろ床槽の閉塞解除⇒汚泥貯留部の閉塞解除⇒戻り堰・ピークカットの調整・循環水量の調整で大きく水質改善は見られた。
