公益社団法人 山形県水質保全協会
丸 田 徹

1. はじめに

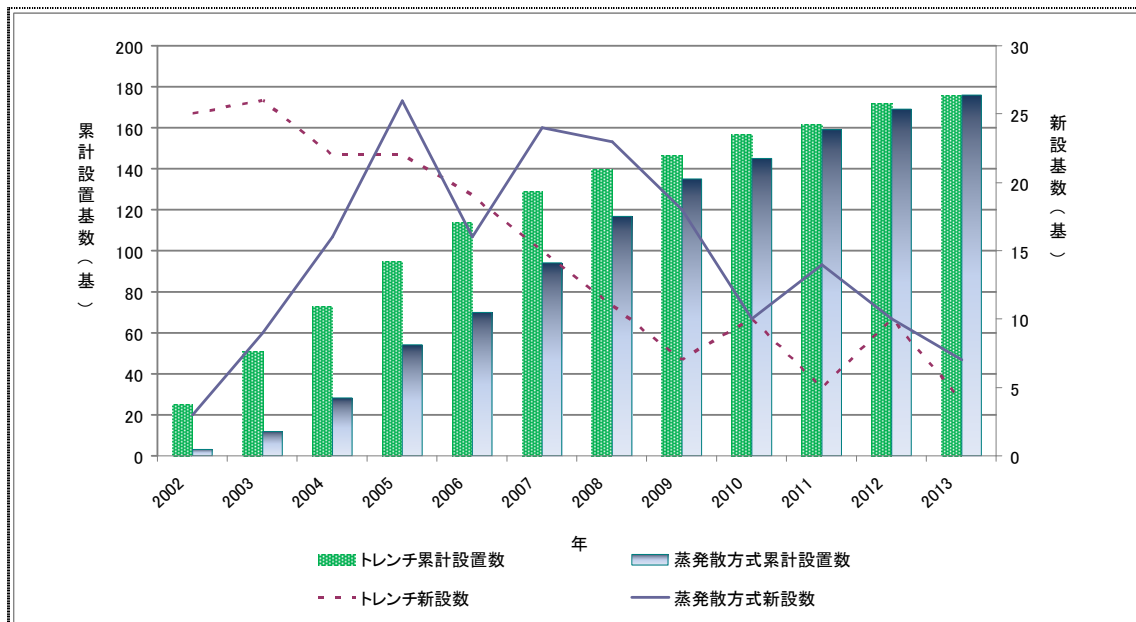
図-1 トレンチ方式と蒸発散方式の設置推移

全体の設置基数は、2013 年度末で 352 基設置されており、トレンチ方式、蒸発散方式それぞれ 176 基であった。トレンチ方式の年間設置基数は 2003 年の 25 基をピークに減少傾向であり、一方の蒸発散方式の設置基数は 2002 年頃から増え始め 2005 年にはトレンチ方式を上回り、以後年間 10～15 基程度新設されている。これは、敷地面積が確保しやすい蒸発散方式へ移行してきたものと考えられる。

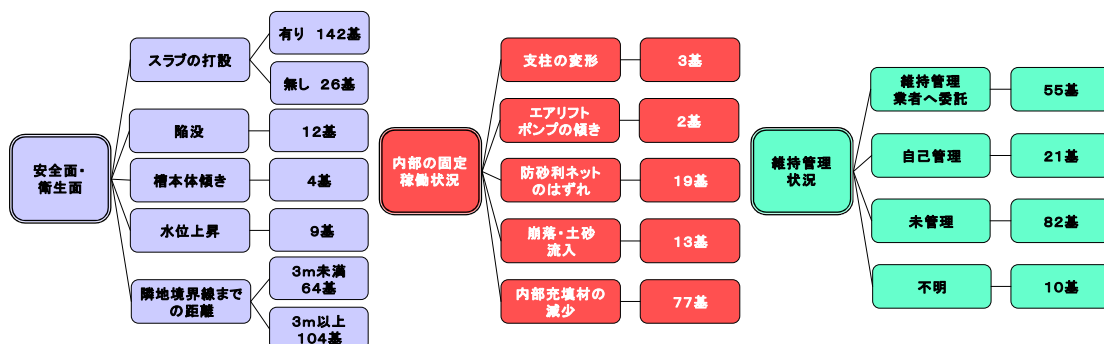
表-2 蒸発散方式詳細項目調査結果

表-1・2から安全面については、陥没が12基、傾きが4基あり、中には先の図-2のように立入禁止にしている箇所があった。衛生面では、隣地境界線より3m未満が64基あった。なお、水位上昇は9基あったが調査時点での浄化槽に対する影響は無かった。

内部の固定状況については、充填剤の減少が 77 基と約半数近くあった為、不具合が確認できた。内部圧がかからず「土圧による防砂利ネットのはずれ」や「土砂の流入」が発生しており、「支柱の変形」や「エアリフトポンプの傾き」が見受けられた施設もある。「充填剤補充」や「エアリフトポンプの向きの調整や傾きの改善」、「ブロワの維持管理作業」などが必要であり、不具合の発生は維持管理の有無で大きく左右される結果と言える。

しかし、その維持管理状況は、経済的理由から充填剤を自分で購入し補充するなどの自己管理が 21 件あったが、未管理が 82 件と設置者の維持管理に対する意識は薄いと言える。

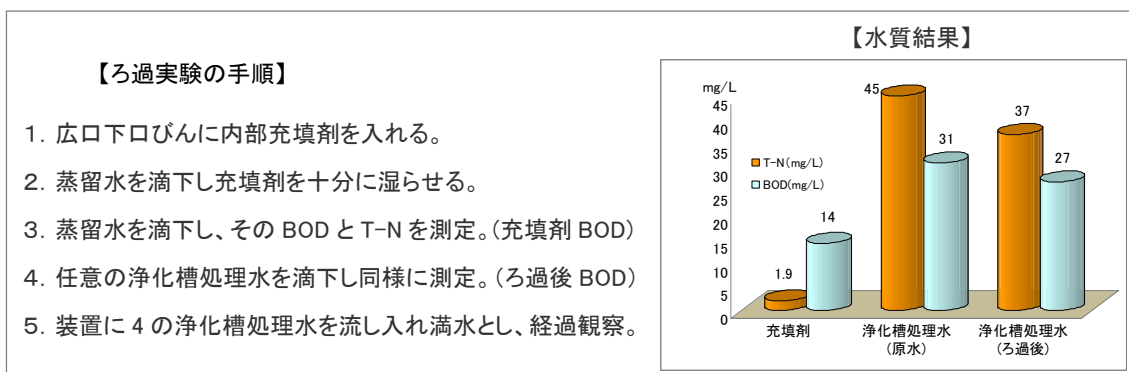
図-7 充填剤のろ過実験

内部充填剤の減少は、取扱基準と今回の実態調査では開きが感じられた。そのため、充填剤のろ過性能について、模擬実験を行うこととした。手順及び結果は図-7に示す。

蒸発散方式の充填剤は、BOD除去ができ、またT-N除去の検証ができた。充填剤においては、有機物蓄積により腐敗による減少が想定できる。しかし、従来の浸透装置やそれに近い蒸発散方式と比較すると、地下水への影響や衛生上の観点からも優れていると思われる。
